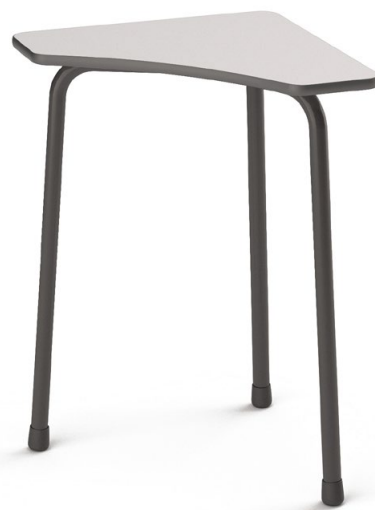
**Material:** Pés em tubo de aço carbono NBR1010 com seção redonda Ø31,75mm (±0,2mm) com parede de 1,9mm (±0,2mm), suporte de fixação do tampo em chapa de aço carbono com espessura de 1,9mm (±0,2mm).

**Material:** Chapa de MDF com 18(±0,5)mm de espessura com acabamento melamínico de baixa pressão na parte inferior e aplicação de laminado melamínico de alta pressão brilhante de 0,6(±0,1) mm de espessura na parte superior, colado com adesivo atóxico.

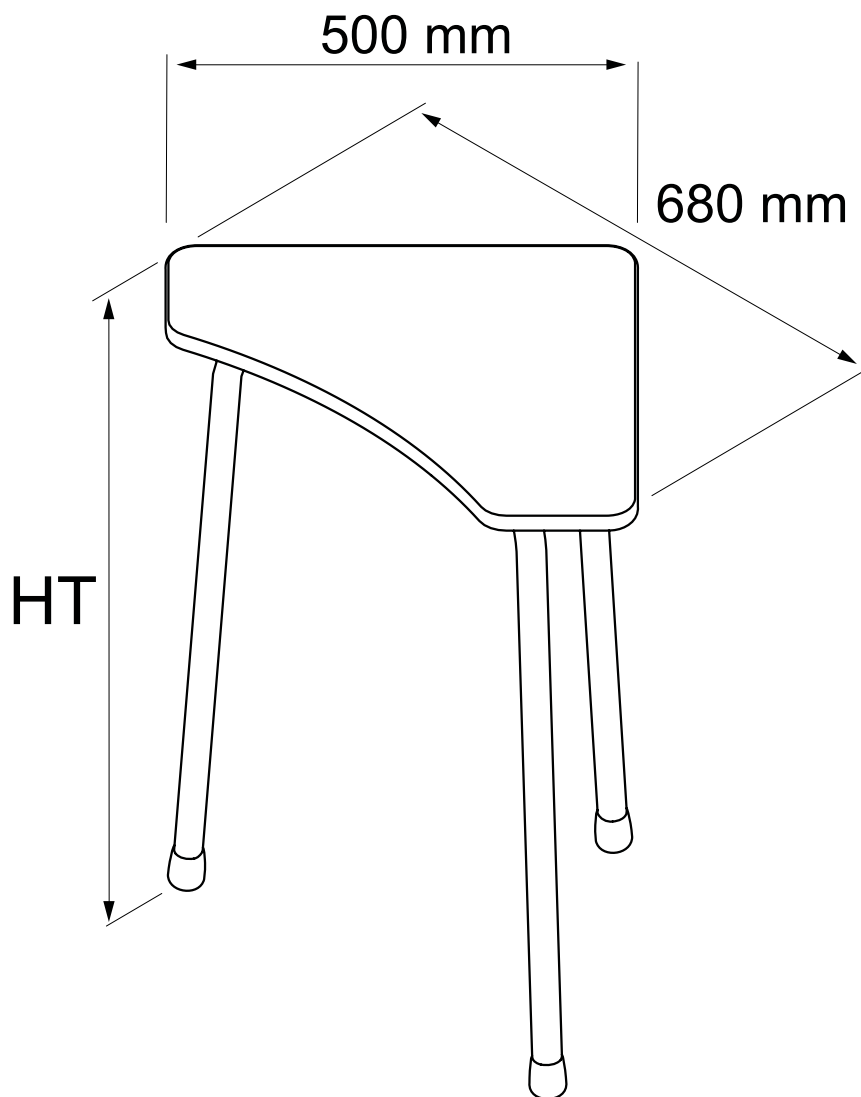
## Dimensões (mm)

Tabela de altura Tolerância ( $\pm 10$ )mm	
Altura	Altura do tampo ao solo (HT)
.0	400
.1	460
.2	530
.3	590
.4	640
