Base

Dimensões (mm)

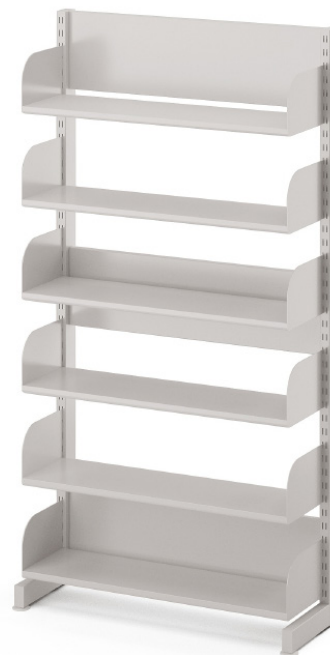
Material em aço carbono NBR1010: Montante e base em tubo laminado a frio, com costura, secção retangular de 40mm x 80mm (± 1 mm) com parede de 1,9mm ($\pm 0,2$ mm). 6 Prateleiras e 3 travessas verticais de união em chapa com espessura de 1,06mm ($\pm 0,2$ mm), laterais da prateleira em chapa com espessura de 1,9mm ($\pm 0,2$ mm).

Ponteiras: Ponteira niveladora em nylon, diâmetro de base 50,8mm e parafuso 5/16"x38mm. Tolerância ± 2 mm.
