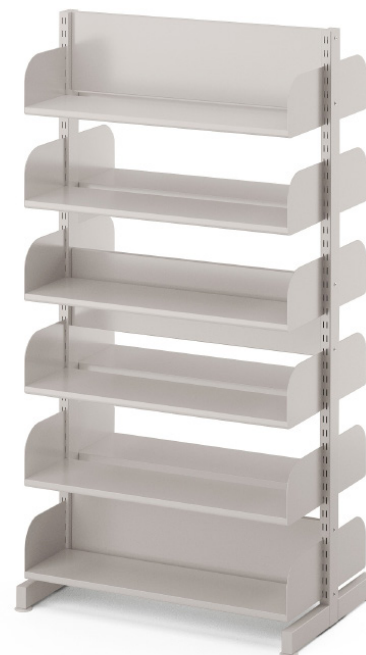
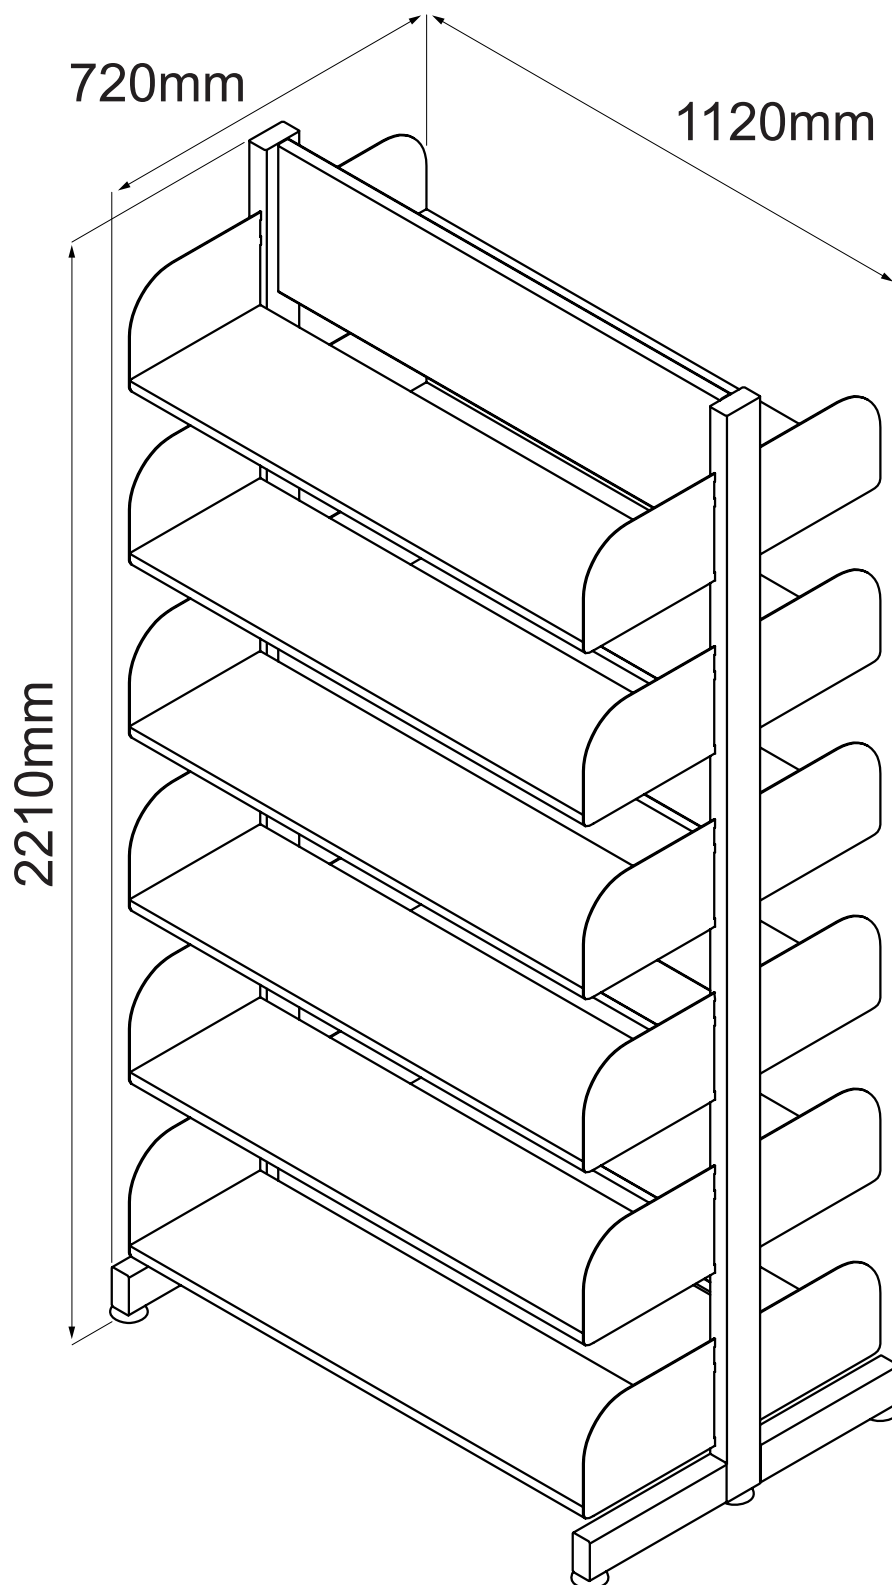
Dimensões (mm)

Material em aço carbono NBR1010: Montante e base em tubo laminado a frio, com costura, secção retangular de 40mm x 80mm (± 1 mm) com parede de 1,9mm ($\pm 0,2$ mm). 12 Prateleiras e 3 travessas verticais de união em chapa com espessura de 1,06mm ($\pm 0,2$ mm), laterais da prateleira em chapa com espessura de 1,9mm ($\pm 0,2$ mm).

Ponteiras: Ponteira niveladora em nylon, diâmetro de base 50,8mm e parafuso 5/16"x38mm. Tolerância ± 2 mm.

Construção: Todos os cantos arredondados sem rebarbas ou partes cortantes.
