Estrutura

Tampo

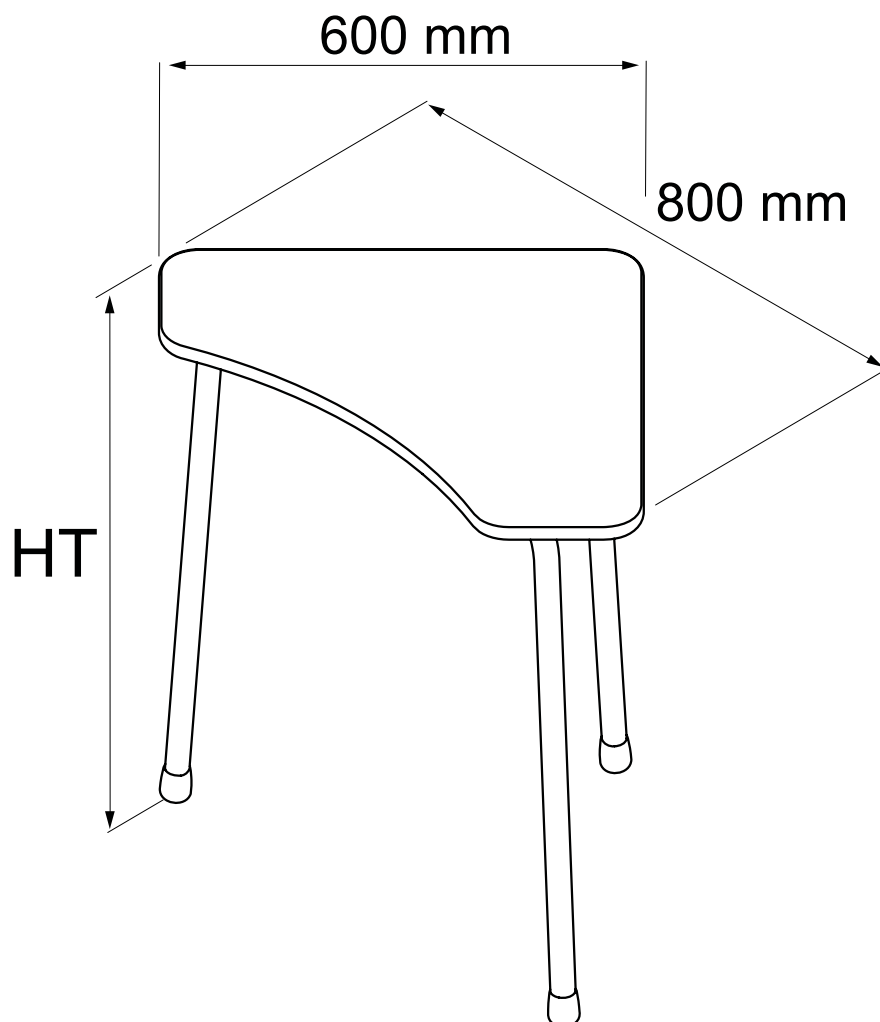
Dimensões (mm)

Tabela de altura Tolerância (± 10)mm	
Altura	Altura do tampo ao solo (HT)
.0	400
.1	460
.2	530
.3	590
.4	640
.5	710
.6	760
